تقييم أعمال ترميم المباني التاريخية بمدينة طرابلس، ليبيا

د. سالم الترهوني،

دكتوراة عمارة، مركز البحوث الصناعية & جامعة الرفاق طرابلس

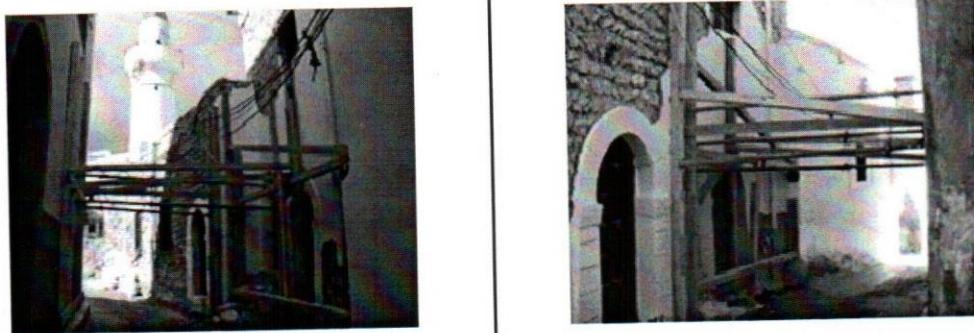
تم دعمحوائط التي بها تشققات في مسجد المشاط أثناء فترة الترميم (شكل 1). هذه العملية ضرورية لتقاضى ضرر اكبر أو خطر السقوط. استنادا للمعايير البريطانية (ب س 1998)، الاسبقية ينبغي ان تعطى للعمل الذي ينبغي ان ينفذ بدون تأخير وهو الامن و السلامة، وذلك لمنع ضرر وشيك الحدوث، او تعطيل تدهور سريع. دعمحوائط المتشققة هو في قمة الاولوية للعمل في المبانى التاريخية ويتكامل مع مبدأ 'الترميم ينبغي ان يكون حساس.

شكل 1. مسجد المشاط، دعمحوائط المتشققة أثناء أعمال الترميم (صورة بواسطة المؤلف)

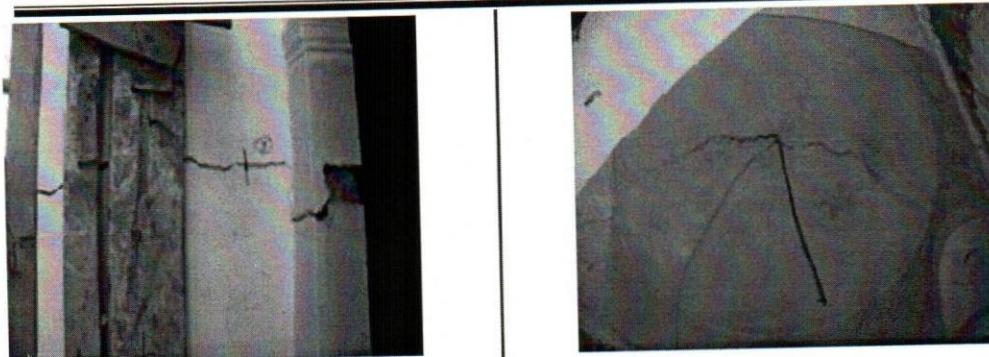
لأعطاء مؤشر حالة خطورة الشقوق في حوائط مسجد المشاط والمتحف الاسلامي تمت عملية مراقبة تمدد التشققات (شكل 2 و 3). توسيع الشق يعطى مؤشر لوجود مشكلة هبوط في القواعد أو حرفة في الحوائط، بينما ثبات إتساع الشق يؤشر إلى حالة غير متضرة.

شكل 2. مسجد المشاط، مراقبة التشققات (صورة بواسطة المؤلف)

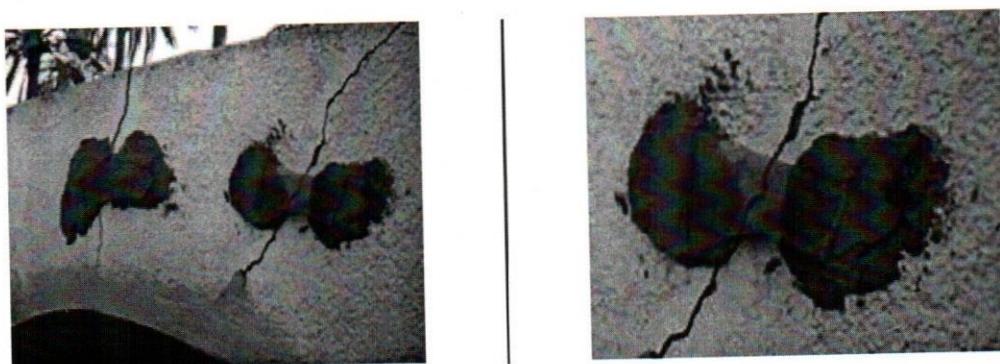
شكل 3. المتحف الاسلامي، مراقبة تمدد التشققات (صورة بواسطة المؤلف)

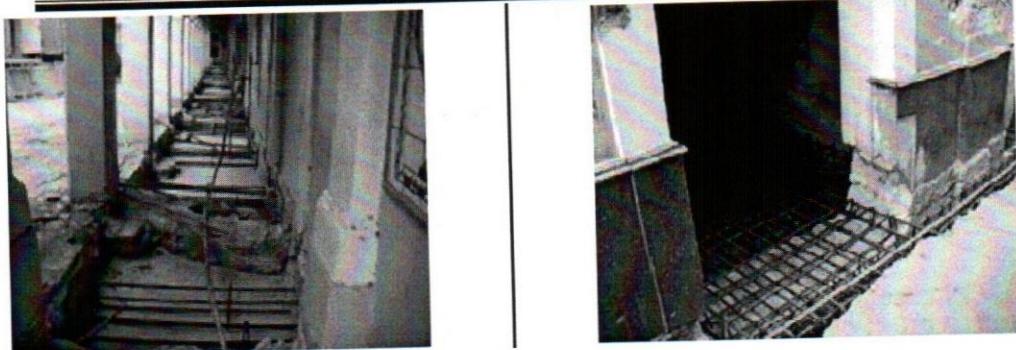
عملية تشخيص حالة المباني التاريخية هو عمل ضروري لحفظهم، كما ذكر بريتون (1991) بأنه "من الضروري أن يتم تحديد الأسباب قبل تحديد المعالجات ولتعقب الحالة توجد حاجة لتشخيص دقيق وحريص يشمل، حيثما يكون مناسب مراقبة المنشآت". هذا يتكامل مع مبدأ "الترميم ينبغي أن يكون حساساً". في مدرسة الفنون والصناعات هناك مبالغة في استعمال الخرسانة المسلحة لدعم القواعد(شكل 4). هذا التدخل يتناقض مع مبدأ "الحد الأدنى للتدخل"، بالرغم من أن الخرسانة المسلحة مناسبة لدعم القواعد بسبب قوتها ومرونتها واستعمالها ولكن العمل مخفى تحت الأرض، الا ان السبب الرئيسي للتناقض في هذه الحالة هو عدم التأكد وقلة المعرفة حول الكمية المطلوبة من الخرسانة المسلحة لحفظ المبني آمن.

شكل 4. مدرسة الفنون و الصنائع، المبالغة فى استعمال الخرسانة المسلحة (صورة بواسطة المؤلف)

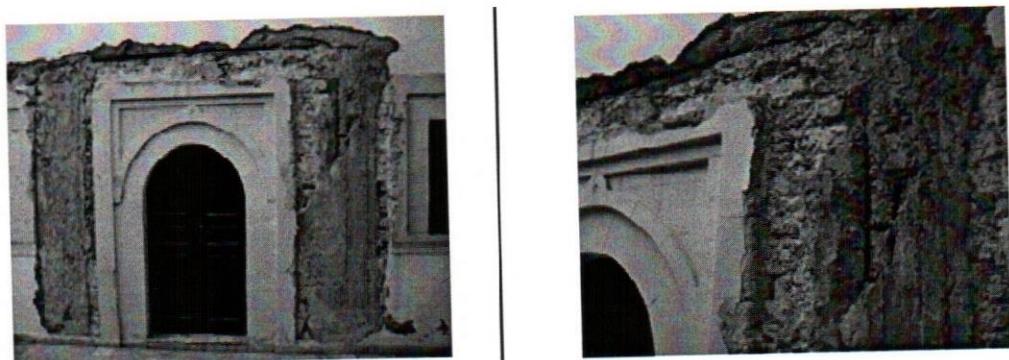
كما ان الاستعمال الضار للخرسانة المسلحة لمعالجة التشققات فى القصصية الانجليزية سابقا (شكل 5) بإزالة اجزاء من حجارة الحائط و صب الخرسانة بدلا من حشو الشق بمادة جيرية ملائمة وهذا هو الحل الملائم لهذه الحالة الذى يشدد عليه المختصون بمجال الترميم (تورقال وآخرين، 2012). الاسمنت يتتصق بالحجارة ويسبب فى ازالة اجزاء منها عند افتتاحه عنها. وهذا يتعارض مع مبادئ الحفاظ المعماري بخصوص 'الحد الادنى للتتدخل'، 'الترميم ينبغي أن يكون حساس و الترميم ينبغي أن يكون من الممكن التراجع عنه أو إزالته'. عموما، الافتقار للمعرفة فيما يتعلق بمعالجة التشققات فى مثل هذه الحالة هو أهم سبب آدى إلى التعارض مع مبادئ الحفاظ المعماري.

شكل 5. القصصية الانجليزية سابقا، المبالغة و سوء استعمال الخرسانة المسلحة (صورة بواسطة المؤلف)

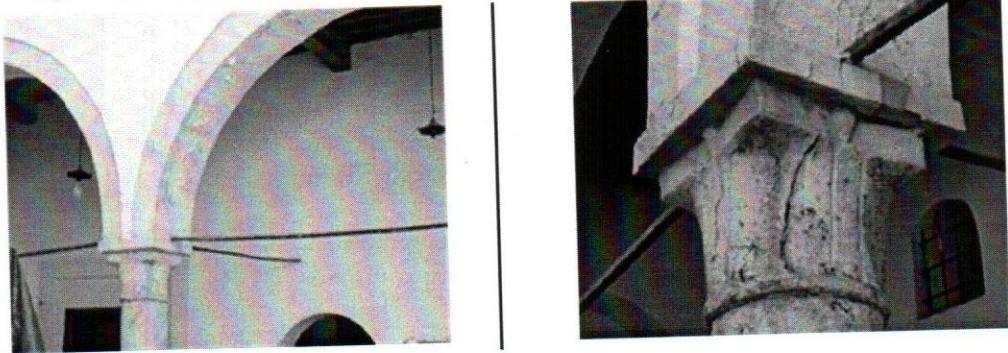
فيما يتعلق بدعم الاقواس بالقصصية الانجليزية سابقا، الاختيار الخاطئ لنوع الروابط المعدنية و التي استعملت لدعم الاقواس افقيا تسبب فى تساقطات بتيجان الاعمدة (شكل 6). هذا يتعارض مع مبدأ ان 'الترميم

ينبغي أن يكون حساس’. السبب الرئيسي الذي أدى إلى التعارض في هذه الحالة هو الافتقار للمعرفة فيما يتعلق بالروابط المعدنية المناسبة لدعم الأقواس. على أي حال، في المتحف الإسلامي تم استعمال روابط معدنية سابقة للجهاد لمقاومة القوى الأفقية بالأقواس (شكل 7). هذه العملية تتوافق مع مبدأ ‘الترميم ينبغي أن يكون حساس’.

شكل 6. القنصلية الانجليزية سابقاً، روابط معدنية غير ملائمة غير استعملت لدعم الأقواس (صورة بواسطة المؤلف)

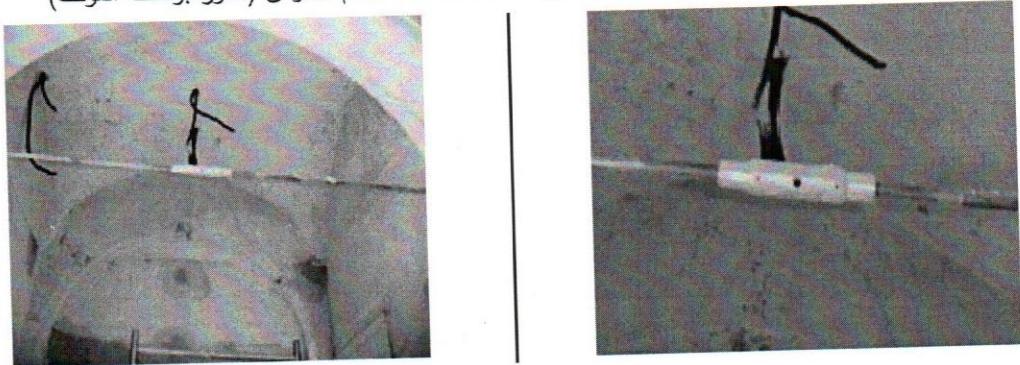
شكل 7. المتحف الإسلامي، روابط معدنية سابقة للجهاد استعملت لدعم الأقواس (صورة بواسطة المؤلف)

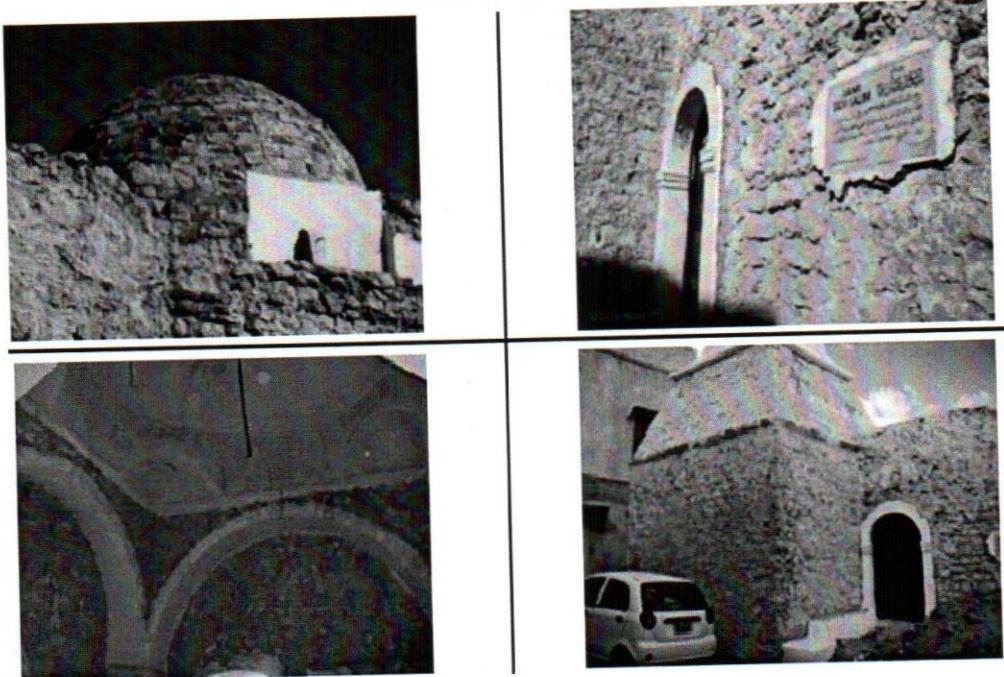
لمعالجة الرطوبة بالحوائط والأسقف بمسجد المشاط، أعمال الترميم اعتمدت على إزالة كل طبقات اللياسة للحوائط الداخلية والخارجية والأسقف والقبة (شكل 8) وإعادة لياستها بمونة الأسمنت. أيضاً هذا ما حدث في أعمال التجديد السابقة بالقنصلية الانجليزية سابقاً ومصرف روما سابق. إضافة للتسبب في ضرر ناتج عن ان اللياسة الاسمنتية التي تتتصق بالحجر و تزيل اجزاء منه عند ازالتها، وكذلك تقليل قيمة المبنى التاريخي لأن مظهر المبنى بعد لياسته يبدوا كأنه جديد، فأنها تسبب في زيادة تكلفة الترميم. ضرر أكثر ربما يحدث بسبب

الحوانط الخارجية والقباب الغير مغطاة باللياسة الملائمة أثناء موسم سقوط الامطار (قبل إعادة لياستها). هذا يتعارض مع مبادئ الحفاظ المعماري فيما يتعلق ب 'الحد الانى من التدخل' و 'ان الترميم ينبغي ان يكون حساس'. تكرار نفس الخطأ في مواقع مختلفة يشير الى أن هناك افتقاد للمعرفة.

شكل 8. مسجد المشاط، اعمال الترميم اعتمدت على إزالة كل طبقات اللياسة الداخلية والخارجية (صورة بواسطة المؤلف)

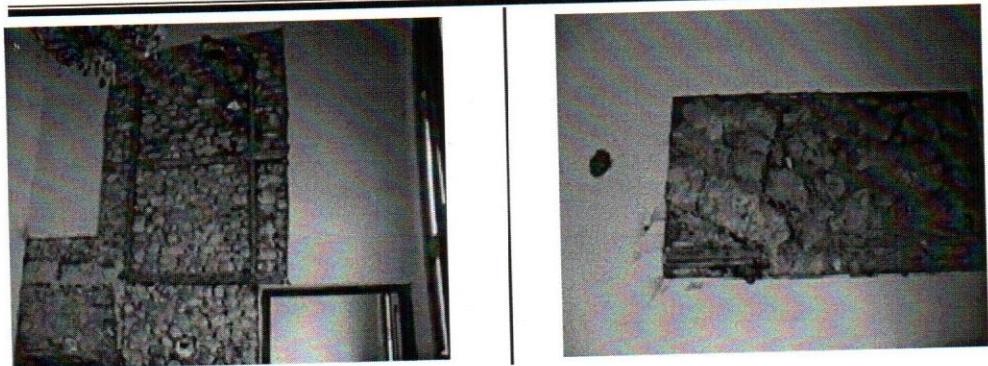
على كل حال، تحديد وترميم المساحات المتضررة في الفصلية الفرنسية سابقا (شكل 9) يعتبر اقتصادي، سهل القياس، ويتكمّل مع مبادئ 'الحد الانى من التدخل'، 'الترميم ينبغي ان يكون حساس' و 'الصدق فيما يتعلق بتمييز المواد الجديدة عن القديمة'.

شكل 9. الفنصلية الفرنسية سابقا، اعادة للياسة المساحات المتضررة (صورة بواسطة المؤلف)

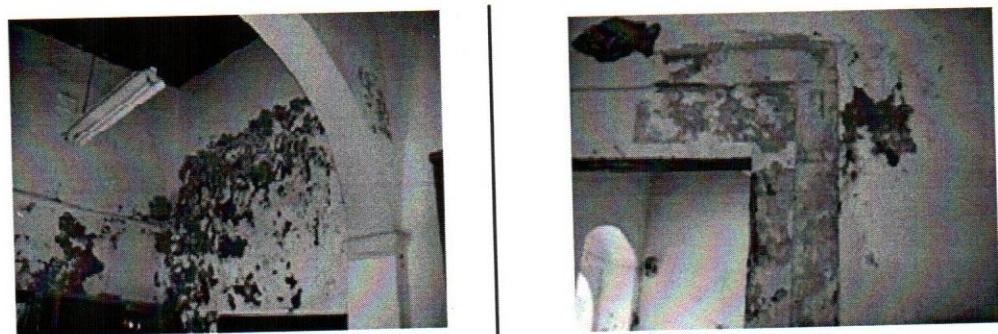
وأيضا، لمعالجة الرطوبة في الفنصلية الانجليزية سابقا (شكل 10) و مصرف روما سابقا بطرابلس (شكل 11) تم استعمال خلطة اسمنت بورتلاندي لأعادة للياسة الحوائط والأسقف. اللياسة بخلطة الاسمنت تسبب استمرار مشكلة الرطوبة وسلسلة من الاضرار بجسم المبني التاريخي بسبب تكثف البخار داخل الحجر. في المباني التاريخية يؤكد الخبراء بأن "حرية حركة الهواء عبر جسم المبني في كلا الاتجاهين هو امر ضروري"(لجنة نيوكاسل،2007). هذا يمكن تحقيقه عندما تستعمل المواد المسامية مثل مرکبات الجير للياسة. ومن الاضرار الاخرى ان اللياسة بخلطة الاسمنت البورتلاندى تعطى مظهر جديد للمبنى التاريخي. وهذا ما أكد عليه هاي سي (2010) بأن "استعمال مواد غير مناسبة ينتج عنه ضرر للقيمة الثقافية للمبنى التاريخية". ان استعمال خلطة الاسمنت البورتلاندى للياسة حوائط واسقف المباني التاريخية يتعارض مع مبدأ 'الحد الادنى من التدخل، مبدأ 'الترميم بنفس المواد والتقنيات' ، مبدأ 'الترميم يكون قابل للتراجع عنه' ، مبدأ 'الترميم ينبغي ان يكون حساس' و مبدأ 'تمييز المواد القيمة عن المواد الحديثة في الترميم' .

شكل 10. الفنصلية الانجليزية سابقا، الرطوبة بالحوائط (صورة بواسطة المؤلف)

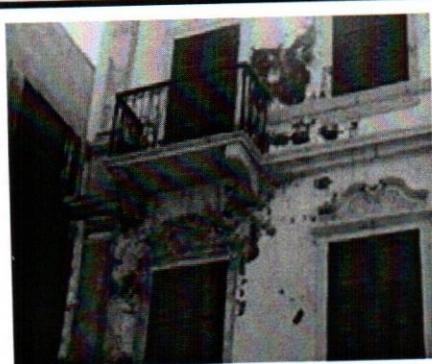
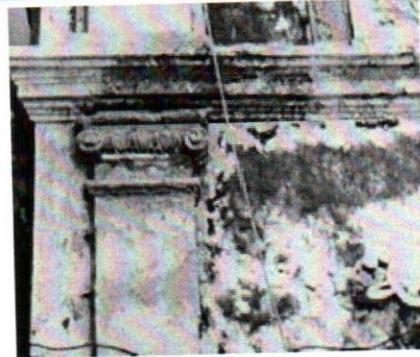
شكل 11. مصرف روما سابقا، رطوبة عالية بالحوائط (صورة بواسطة المؤلف)

عدم توفر المواد المناسبة في السوق المحلي (الاسمنت المحلي هو المادة الشائعة والمتوفرة، بينما المركبات الجيرية غير متوفرة بالسوق الليبي)، ونقص المعرفة (تكرار نفس الخطأ في موقع متعدد) هي الأسباب التي أدت إلى التعارض مع مبادئ الحفاظ المعماري. على أي حال، في مشاريع ترميم جامع المشاط و المتحف الإسلامي تم استيراد واستعمال خلطات الجير الهيدروليكي لإعادة اللياسة (شكل 12، 13 و 14). هذا يتكامل مع مبدأ ‘الترميم بنفس المواد و التقنيات’.

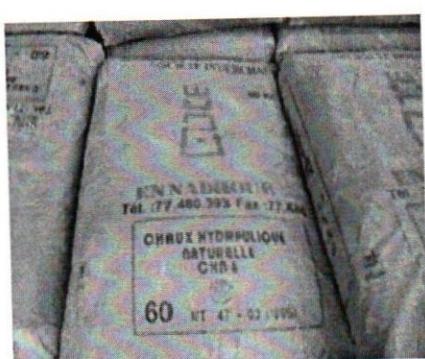
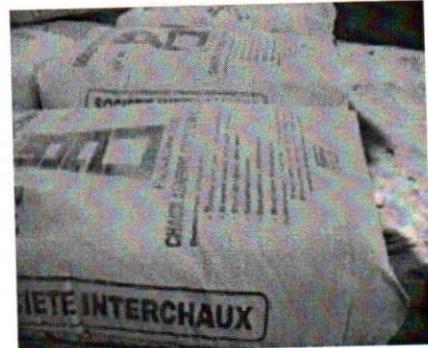
شكل 12. مسجد المشاط، مواد مستوردة (الجير الهيدروليكي والجير) لإعادة اللياسة (صورة بواسطة المؤلف)

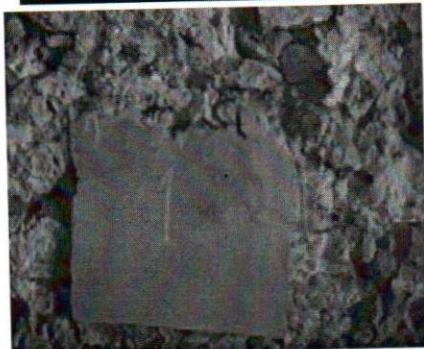
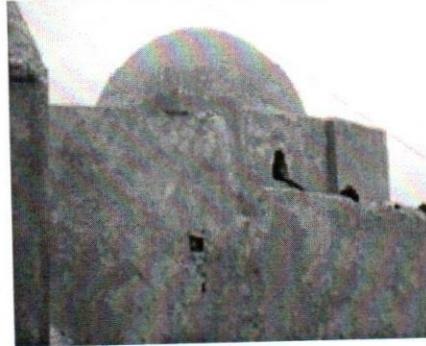
شكل 13. مسجد المشاط، خلطة الجير الهيدوليكي تم اختبارها و استعمالها للياسة (صورة بواسطة المؤلف)

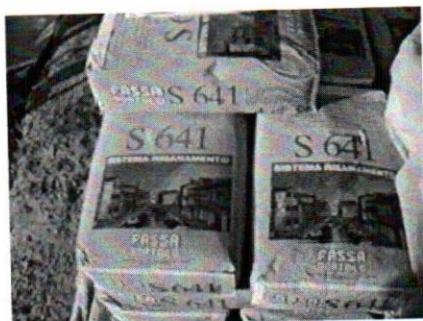
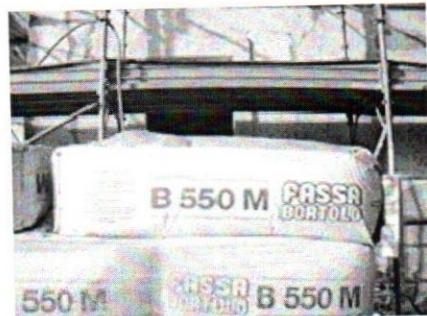
شكل 14. المتحف الاسلامي، مواد ترميم خاصة تم استيرادها لأعمال الترميم (صورة بواسطة المؤلف)
استبدال وإستعادة الملامح الأصلية بالواجهات:

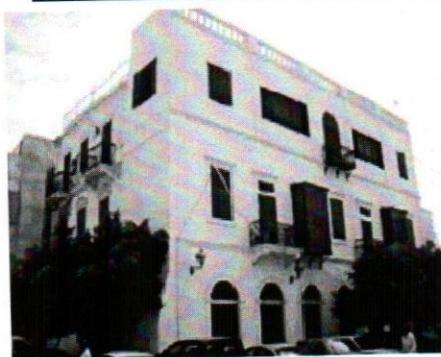
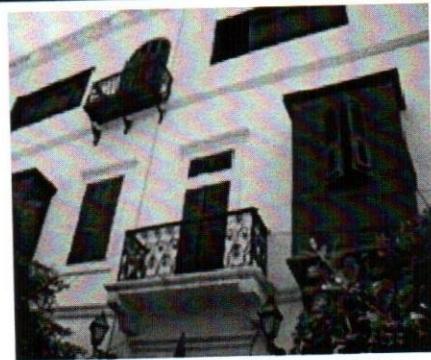
اللامح الأصلية تم استعادتها بالنافذة المعلقة المفقودة بالواجهة الرئيسية لمبنى مصرف روما سابقاً (شكل 15) بناء على صور قديمة للמבנה. هذه الصور و تواريختها تحكى لنا عن القديم و الحديث بالمعنى التاريخي، وأيضاً التغييرات التي حدثت به. هذا يساعد على انجاز اعمال الترميم بشكل صحيح و يساهم في تحقيق مبدأ 'الترميم باستعمال نفس المواد و التقنيات'.

شكل 15. مصرف روما سابقا، الواجهة الرئيسية تم استرجاعها وفقا لصور قديمة (صورة بواسطة المؤلف) ايضا، بالمتحف الاسلامي، اعمال خشبية و معدنية قديمة تم ترميمها (شكل 16). الترميم عوضا عن الاستبدال يساهم في تحقيق مبدأ 'الترميم ينبغي ان يكون حساس' و 'الحد الانى من التدخل'. على كلا، في القصصية الفرنسية سابقا، بالرغم من ان النوافذ الخشبية القديمة كانت موجودة اثناء عمليات الترميم السابقة الا ان عدم التأكد من مثانتها (سبب متعلق بالامان) منع تطبيق مبدأ الترميم فوق الاستبدال بمعنى 'الحد الانى من التدخل'، والنوافذ الاصلية استبدلت بنوافذ حديثة تم صنعها بنفس الشكل من نفس المواد و بنفس التقنيات محققة مبدأ 'الترميم يجب ان يكون بنفس المواد و التقنيات' (شكل 16).

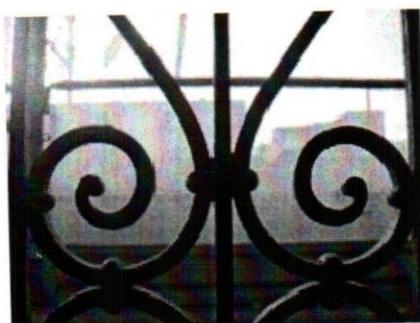
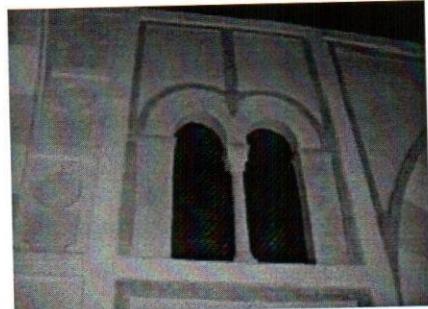
شكل 16. المتحف الاسلامي، ترميم الاعمال المعدنية والخشبية (صورة بواسطة المؤلف)

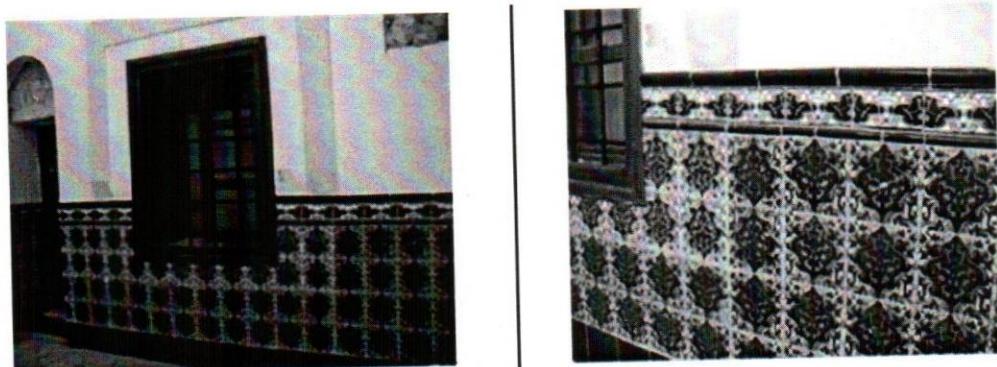
شكل 17. القنصلية الفرنسية سابقاً، استعمال نفس المواد بأعمال الخشب البديلة(صورة بواسطة المؤلف)
بالقنصلية الفرنسية سابقاً، السيراميك المتضرر بحوائط الغاء الداخلي استبدل بسيراميك جديد. رغم ان
السيراميك الجديد بنفس المقاسات ، المواد و الالوان الا انه يمكن تمييزه عن أعمال السيراميك القديمة (شكل
17). هذا يتكامل مع مبدأ 'الصدق مع المواد' و 'الترميم بنفس المواد و التقنيات'.

شكل 18. القنصلية الفرنسية سابقاً، تمييز السيراميك الجديد عن القديم (صورة بواسطة المؤلف)

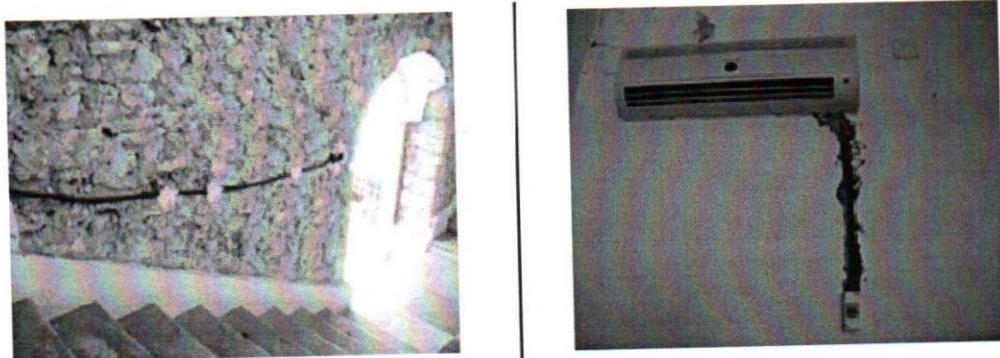
في مبني القنصلية الفرنسية سابقاً، تم توصيل خيوط الكهرباء عشوائياً في الحوائط بشكل اثر سلباً في مظهر و متانة الحوائط (شكل 19). هذا يتعارض مع مبدأ 'الحد الادنى من التدخل' و مبدأ 'الترميم ينبغي ان يكون حساس'. السبب الذي أدى للتعارض مع مبادئ الحفاظ المعماري قد يعزى الى الافتقار للمعرفة. بينما في بالمتحف الاسلامي، خدمات تحت ارضية تم تأسيسها بجوار المبني التاريخي لتوفير انظمة التزود بالمياه، الصرف الصحي و تكييف الهواء (شكل 20). الفكرة كانت يجعل هذه الخدمات غير مرئية، وضمان عدم تأثيرها على مظهر المبني التاريخي. هذا يتواافق مع مبدأ 'الترميم ينبغي ان يكون حساس'. في نفس السياق، الغاء

شكل 19. الفنصلية الفرنسية سابقا، تم توصيل خيوط الكهرباء عشوائيا في الحوائط الحوائط (صورة بواسطة المؤلف)

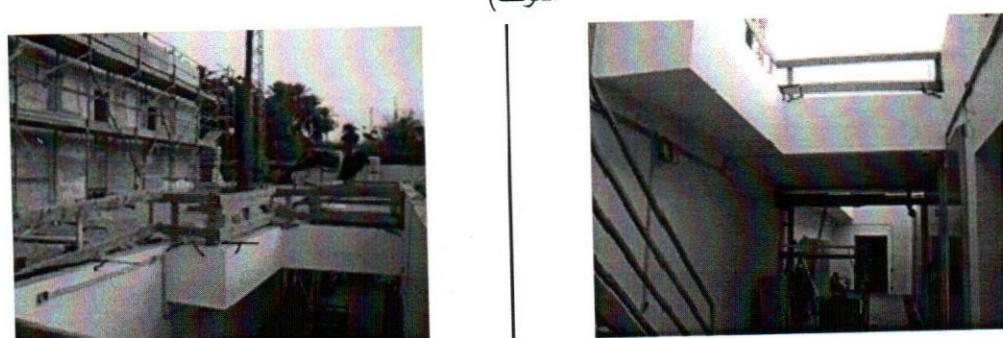
شكل 20. المتحف الاسلامي، خدمات تحت ارضية تم تأسيسها بجوار المبنى التاريخي لتوفير انظمة التزود بالمياه، الصرف الصحى و تكييف الهواء (صورة بواسطة المؤلف)

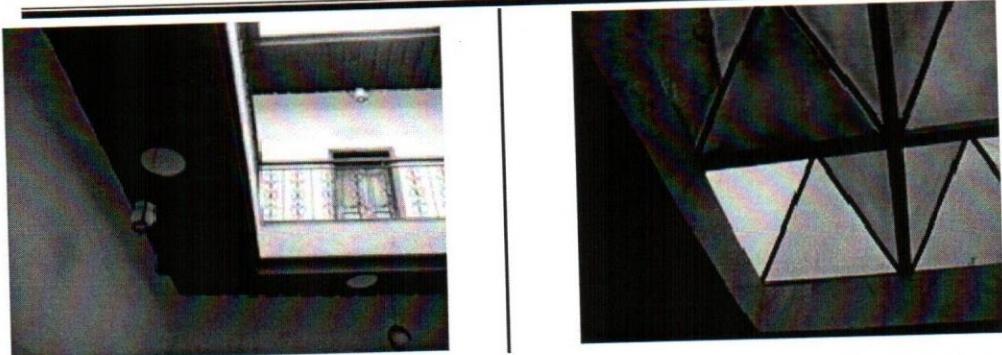
الداخلى بمبى مصرف روما سابقا تم تعطيله بمود حديثة قابلة للفك (شكل 21). الحاجة لتعطيل الفناء تعزى إلى الوظيفة الجديدة لهذا المبنى كفرع لمصرف الجمهورية. بالرغم من ان المواد الحديثة قد لا تتلام مع المبنى التاريخي، هنالك سبب امنى فرض هذا التعارض مع مبدأ 'الترميم بنفس المواد و التقنيات'. من جهة اخرى، استعمال المواد التي يمكن فكها او ازالتها من مكانها يتكامل مع مبدأ 'الترميم ينبغي ان يكون قابل للتراجع عنه او ازالته'.

شكل 21. ، الفناء الداخلي بمبني مصرف روما سابقا تم تغطيته بمواد حديثة قابلة للفك (صورة بواسطة المؤلف)
